# Untersuchungen zu den Ursachen der Geräusentwicklung eines turbinen-betriebenen Zahnarztbohrers

S. Bergmann<sup>1</sup>  
S. van der Meulen<sup>1</sup>  
A. Jakob<sup>2</sup>  
B.A.T. Petersson<sup>2</sup>

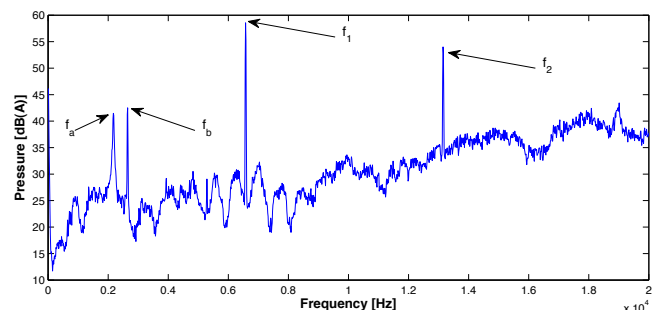
Das Schalldruckspektrum wird bei Leerlaufbetrieb aus einem Meter Entfernung gemessen. Das Ergebnis ist in Abb.2 abgebildet. Insgesamt sind vier Amplitudenspitzen zu erkennen: die höchste Amplitude hat mit 58 dB(A) der Peak bei  $f_1 = 6,57$  kHz, die Amplitude der Druckspitze bei  $f_2 = 13,15$  kHz liegt 5 dB(A) darunter. Da

die Frequenz  $f_2$  genau doppelt so hoch ist wie  $f_1$ , kann man davon ausgehen, dass es sich um eine Grundschiwingung mit zugehörigem Oberton handelt. Weiterhin sind zwei Druckspitzen mit niedrigeren Amplituden bei  $f_A = 2,18$  kHz und  $f_B = 2,65$  kHz zu sehen. Da die Leerlauf-

Abbildung 2: Schalldruckspektrum des Zahnarztbohrers im Leerlaufbetrieb. Gemessen aus einem Meter Entfernung.

drehzahl des Bohrers laut Herstellerangaben 6600 Umdrehungen pro Sekunde beträgt, kommt als Ursache des Störgeräusches bei 6,57 kHz sowie bei 13,15 kHz nur die Unwucht der Turbine im Bohrerkopf in Frage.

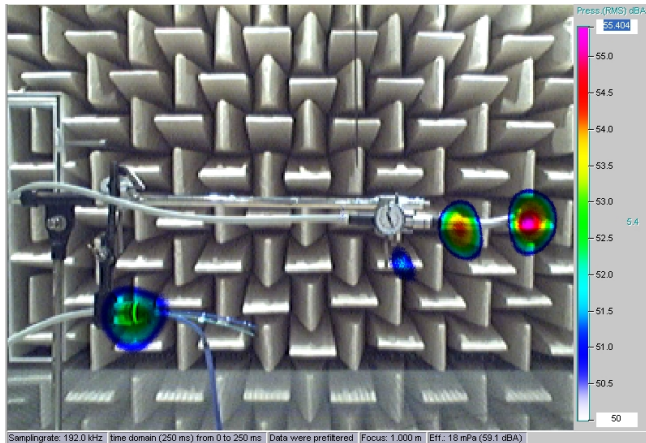
Die Aufnahmen, die bei Leerlauf mit einer Akustischen Kamera gemacht werden, bestätigen die Messung der Oberflächenvibration. In Abb.3 ist die örtliche Verteilung des Schalldruckpegels im Frequenzbereich von 0 bis 12kHz gemessen aus einem Meter Entfernung dargestellt. Rot sind die Punkte mit dem höchsten Schalldruck markiert, blau die mit dem geringsten. Deutlich sind die Geräuschquellen am Bohrerkopf und an dem Gehäuseknick zu sehen. Weiterhin erscheint der Luftauslass für die Antriebsluft als eine Geräuschquelle mit einem nicht unerheblichen Geräuschpegel links unten im Bild. Eine nähere Analyse der Aufnahmen zeigt, dass wie

**Abbildung 3:** Akustisches Bild von dem Zahnarztbohrer im Leerlaufbetrieb. Auffallend ist die zweite Geräuschquelle am Handgriff.

erwartet die Druckspitzen bei  $f_1 = 6,57 \text{ kHz}$  und bei  $f_2 = 13,15 \text{ kHz}$  von den Quellen am Bohrerkopf und -körper abgestrahlt werden. Der Luftauslass links unten im Bild strahlt in einem breiten Frequenzbereich gleichmäßig ab, jedoch mit erhöhten Pegeln bei  $f_A = 2,18 \text{ kHz}$  und  $f_B = 2,65 \text{ kHz}$ . Somit können alle Geräuschquellen lokalisiert werden.

Die Frage, wieso der Schall auch an dem Punkt in der Gehäusemitte abgestrahlt wird, erklärt sich bei genauerer Betrachtung der Konstruktion des Bohrers. Um das Zwischengehäuse zwischen Bohrerkopf und Handgriff zu verspannen, sind zwei Schrauben verbaut, die von dem Kopf zu einer Platte am Handgriff verlaufen. Diese stehen unter Zug, so dass der Kopf, die Grundplatte und das dazwischengelegene Mittelgehäuse fest verspannt werden. Die Geräuschquelle in der Bohrermitte befindet sich genau an der Stelle, an der die Schrauben enden. Daher kann man davon ausgehen, dass die Schrauben die Vibration vom Kopf mittels Biegeschwingung zum Handgriff leiten.

Neben der Geräuschquelle am Kopf des Bohrers, wo sich die Turbine befindet, gibt es eine zweite Abstrahlquelle am mittleren Teil des Gehäuses. Die Vibration wird von dem Kopf über zwei Schrauben zu dieser Stelle geleitet. Für die Reduzierung von Geräuschen kann es interessant sein, diesen Übertragungsweg zu unterbrechen.

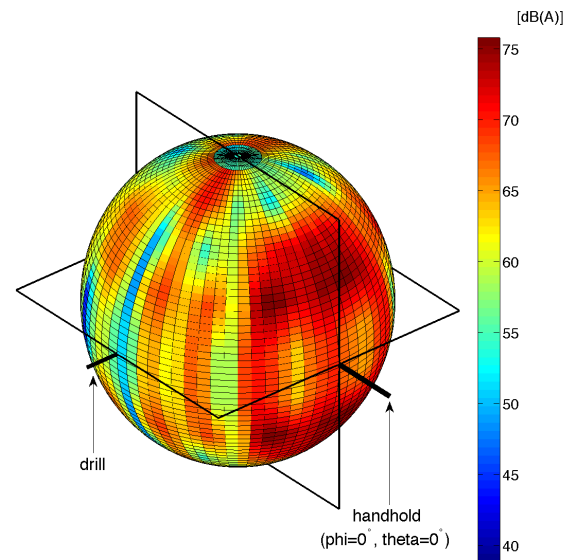
te Geräuschquelle außerhalb des Mittelpunktes liegt und die Geräusche der Reinigungsluft die Messungen zu sehr stören. Die dreidimensionale Messung der Richtcharakteristik (Abb.4) zeigt, dass die höchsten Schallpegel bei  $f_1 = 6,57 \text{ kHz}$  in Richtung des Zahnarztes abgestrahlt werden. Der Pegel ist ca.  $20 \text{ dB(A)}$  höher als gegenüberliegenden Seite des Bohrers.

**Abbildung 4:** Geräuschverteilung in Richtung des Zahnarztes
